**LEVANTAMENTO TÉCNICO DO CENTRO DE REFERÊNCIA E
EXCELÊNCIA EM DEPENDÊNCIA QUÍMICA - CREDEQ**

PARECER DA VISTORIA PARA RECEBIMENTO

VISTORIA TÉCNICA PARCIAL DO CENTRO DE REFERÊNCIA
EXCELÊNCIA EM DEPENDÊNCIA QUÍMICA – CREDEQ

BLOCO 'A' – AMBULATÓRIO – RECEPÇÃO GERAL - ADMINISTRATIVO

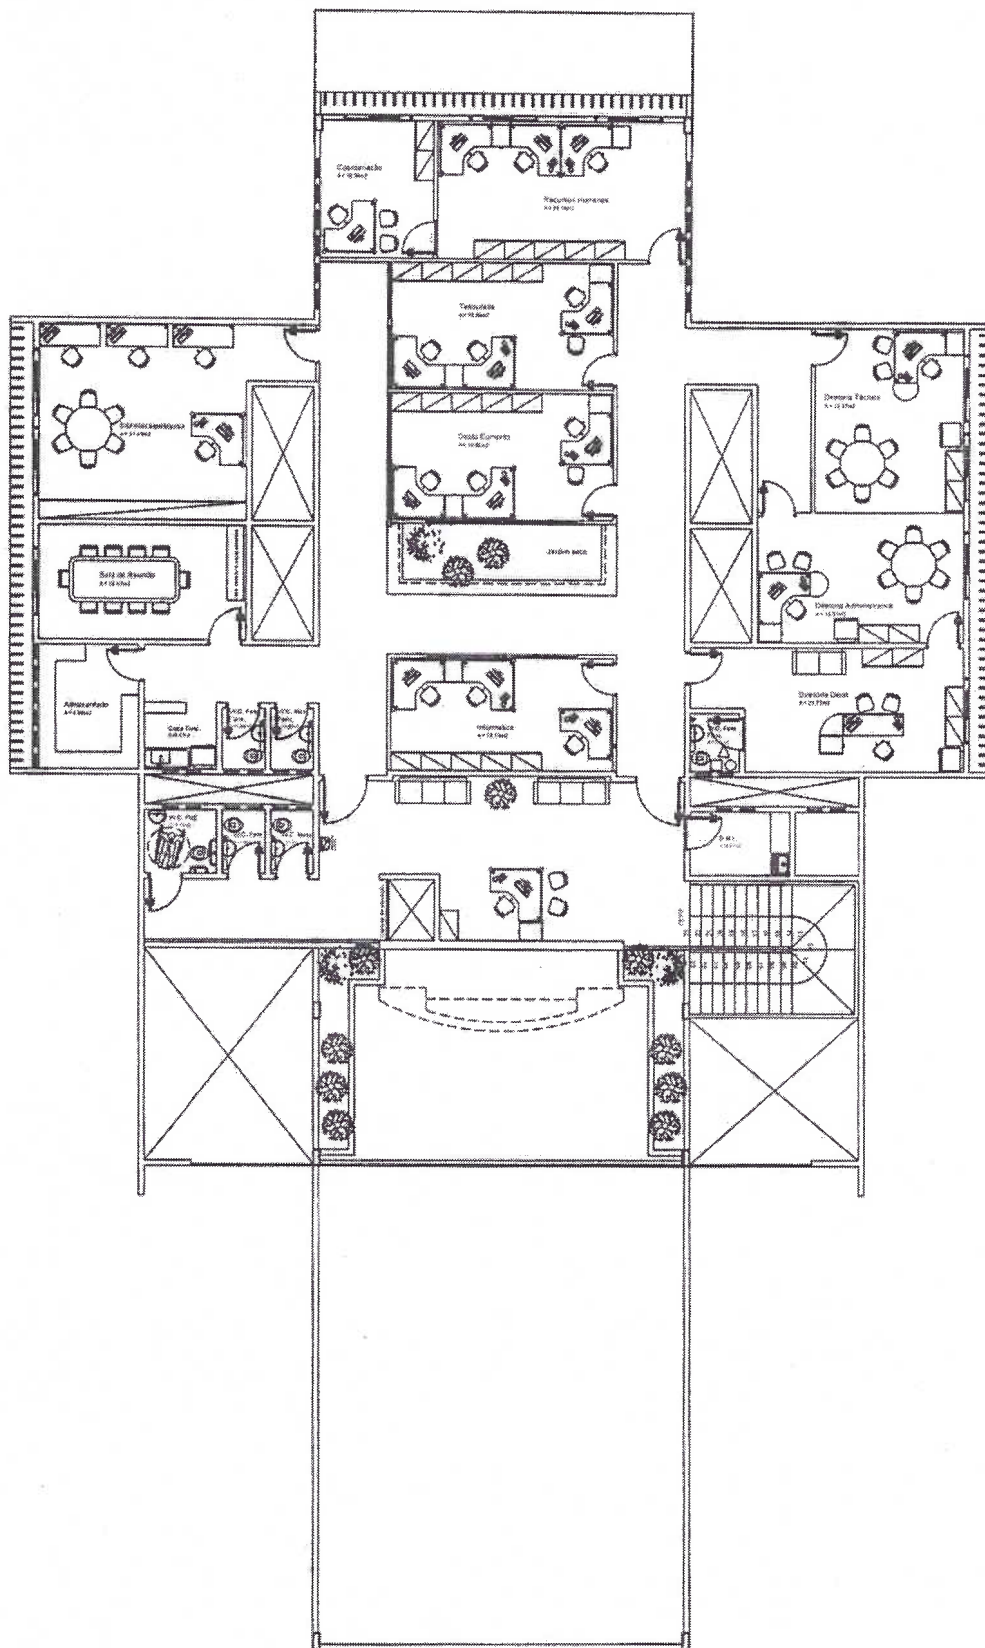
PAVIMENTO SUPERIOR
Esc.: 1/100

A junta de dilatação do piso não teve continuidade no teto. O forro de gesso não tem tabica e deverá trincar.

Trinca de pequena intensidade na parede, porém resultando em grande defeito na parede e na pintura - nota-se que foi feito um reparo na trinca, mas a parede apresenta a mancha do reparo e nova trinca já inicia. Fechadura e janelas ok. Ar condicionado funcionando e testado.

As calhas limpas. Rufos corrigidos. Telhas com mais parafusos. Detectamos 3 "remendos" em telhas e aplicação de veda calha em duas telhas trincadas.

Janela com o vidro que não fecha totalmente, ele foi instalado de forma errada. Trinca na parede do fundo que foi reparada mas ainda se nota a mancha do reparo e uma nova trinca ameaça aparecer.

As calhas estão limpas e sem água parada. Telhado limpo. Na platibanda para acesso ao telhado do 1º andar a trinca foi reparada.

Nas paredes do nichos das clarabóias onde foram colocadas as estruturas para sustentar os policarbonatos, os cantos não foram rebocados devidamente. A laje que cobre o mezanino da recepção teve acabamento de reboco sobre manta que certamente apresentou trincas e foi 'costurado'.

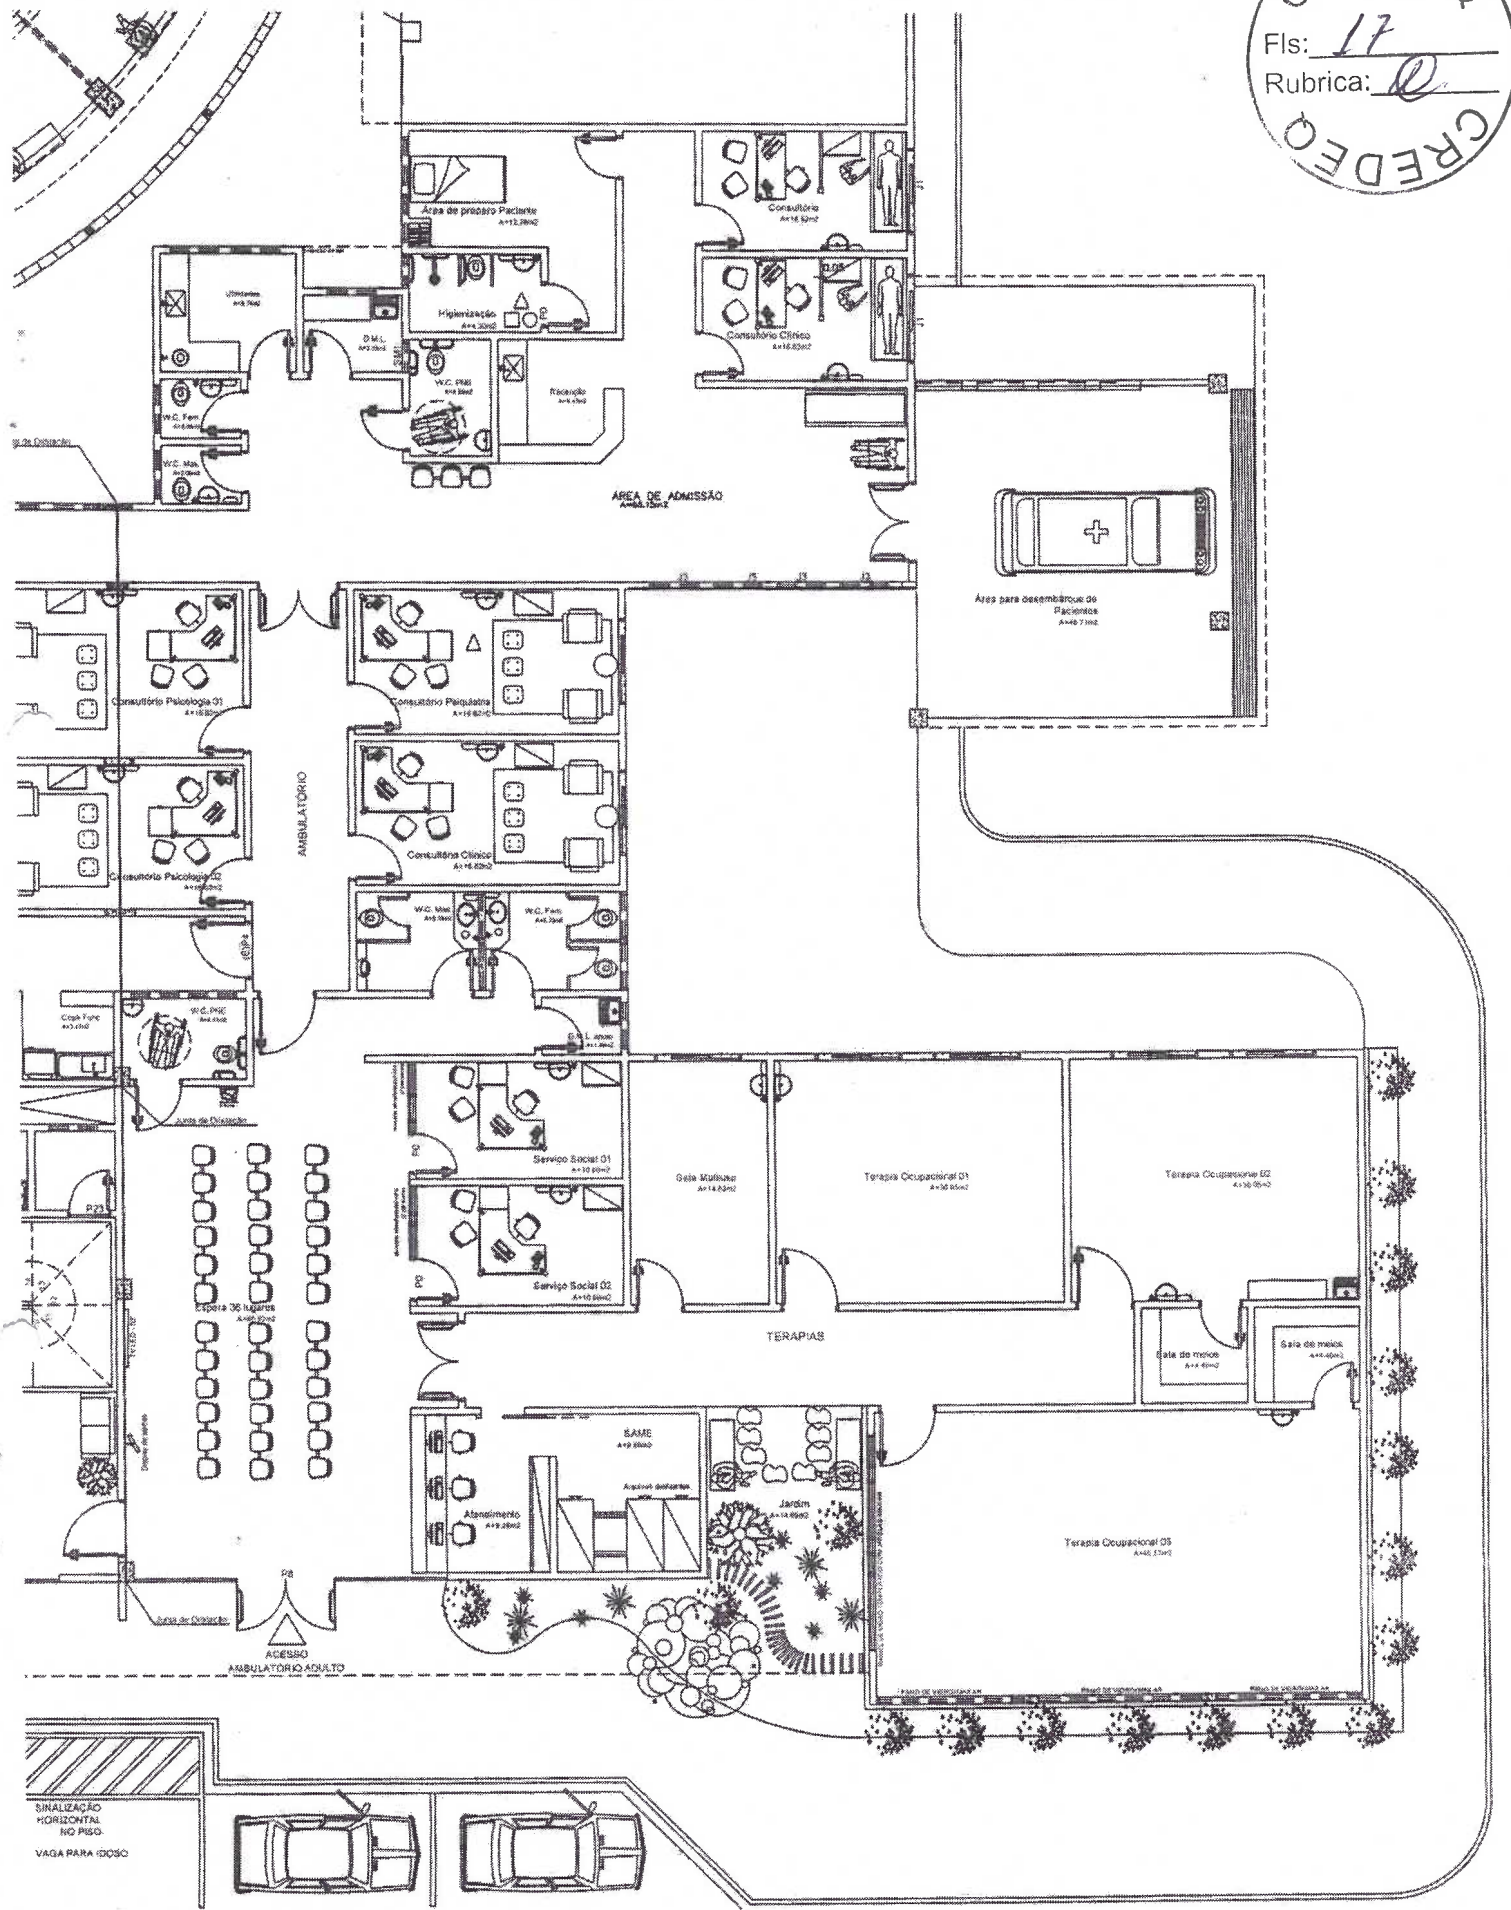
ÁREA DE ADMISSÃO
A=64.75m²

Fechadura ok. Ar condicionado funcionando e testado. Esquadria regulada. Pia e torneira ok. Caixa sifonada limpa. A porta foi corrigida com massa e pintura. Costura de trinca no canto superior da janela ainda perceptível.

Fechadura ok. Ar condicionado funcionando e testado. Esquadria regulada. Pia ok. Torneira não está fechando totalmente. Caixa sifonada limpa. Costura de trincas no canto superior e inferior da janela ainda bem perceptíveis. Sala de depósito interna (sala de meios) com iluminação fraca. Alizares sujos.

Luminárias ok, forro de gesso com pequena trinca no encontro com a viga. Piso encardido, mas é só limpeza que falta.

Fechadura, torneira, descarga funcionando. Sifão da pia da bancada com vazamento. Fechadura, luminária ok. Esquadria regulada. Bancada de inox ok. Porta de madeira estufada na parte inferior apesar de retocada (provavelmente por causa de excesso de umidade).

Pia ok. Azulejo remendado ao redor do portal do lado de dentro do banheiro. Chuveiro sem mangueira, mas funcionando.

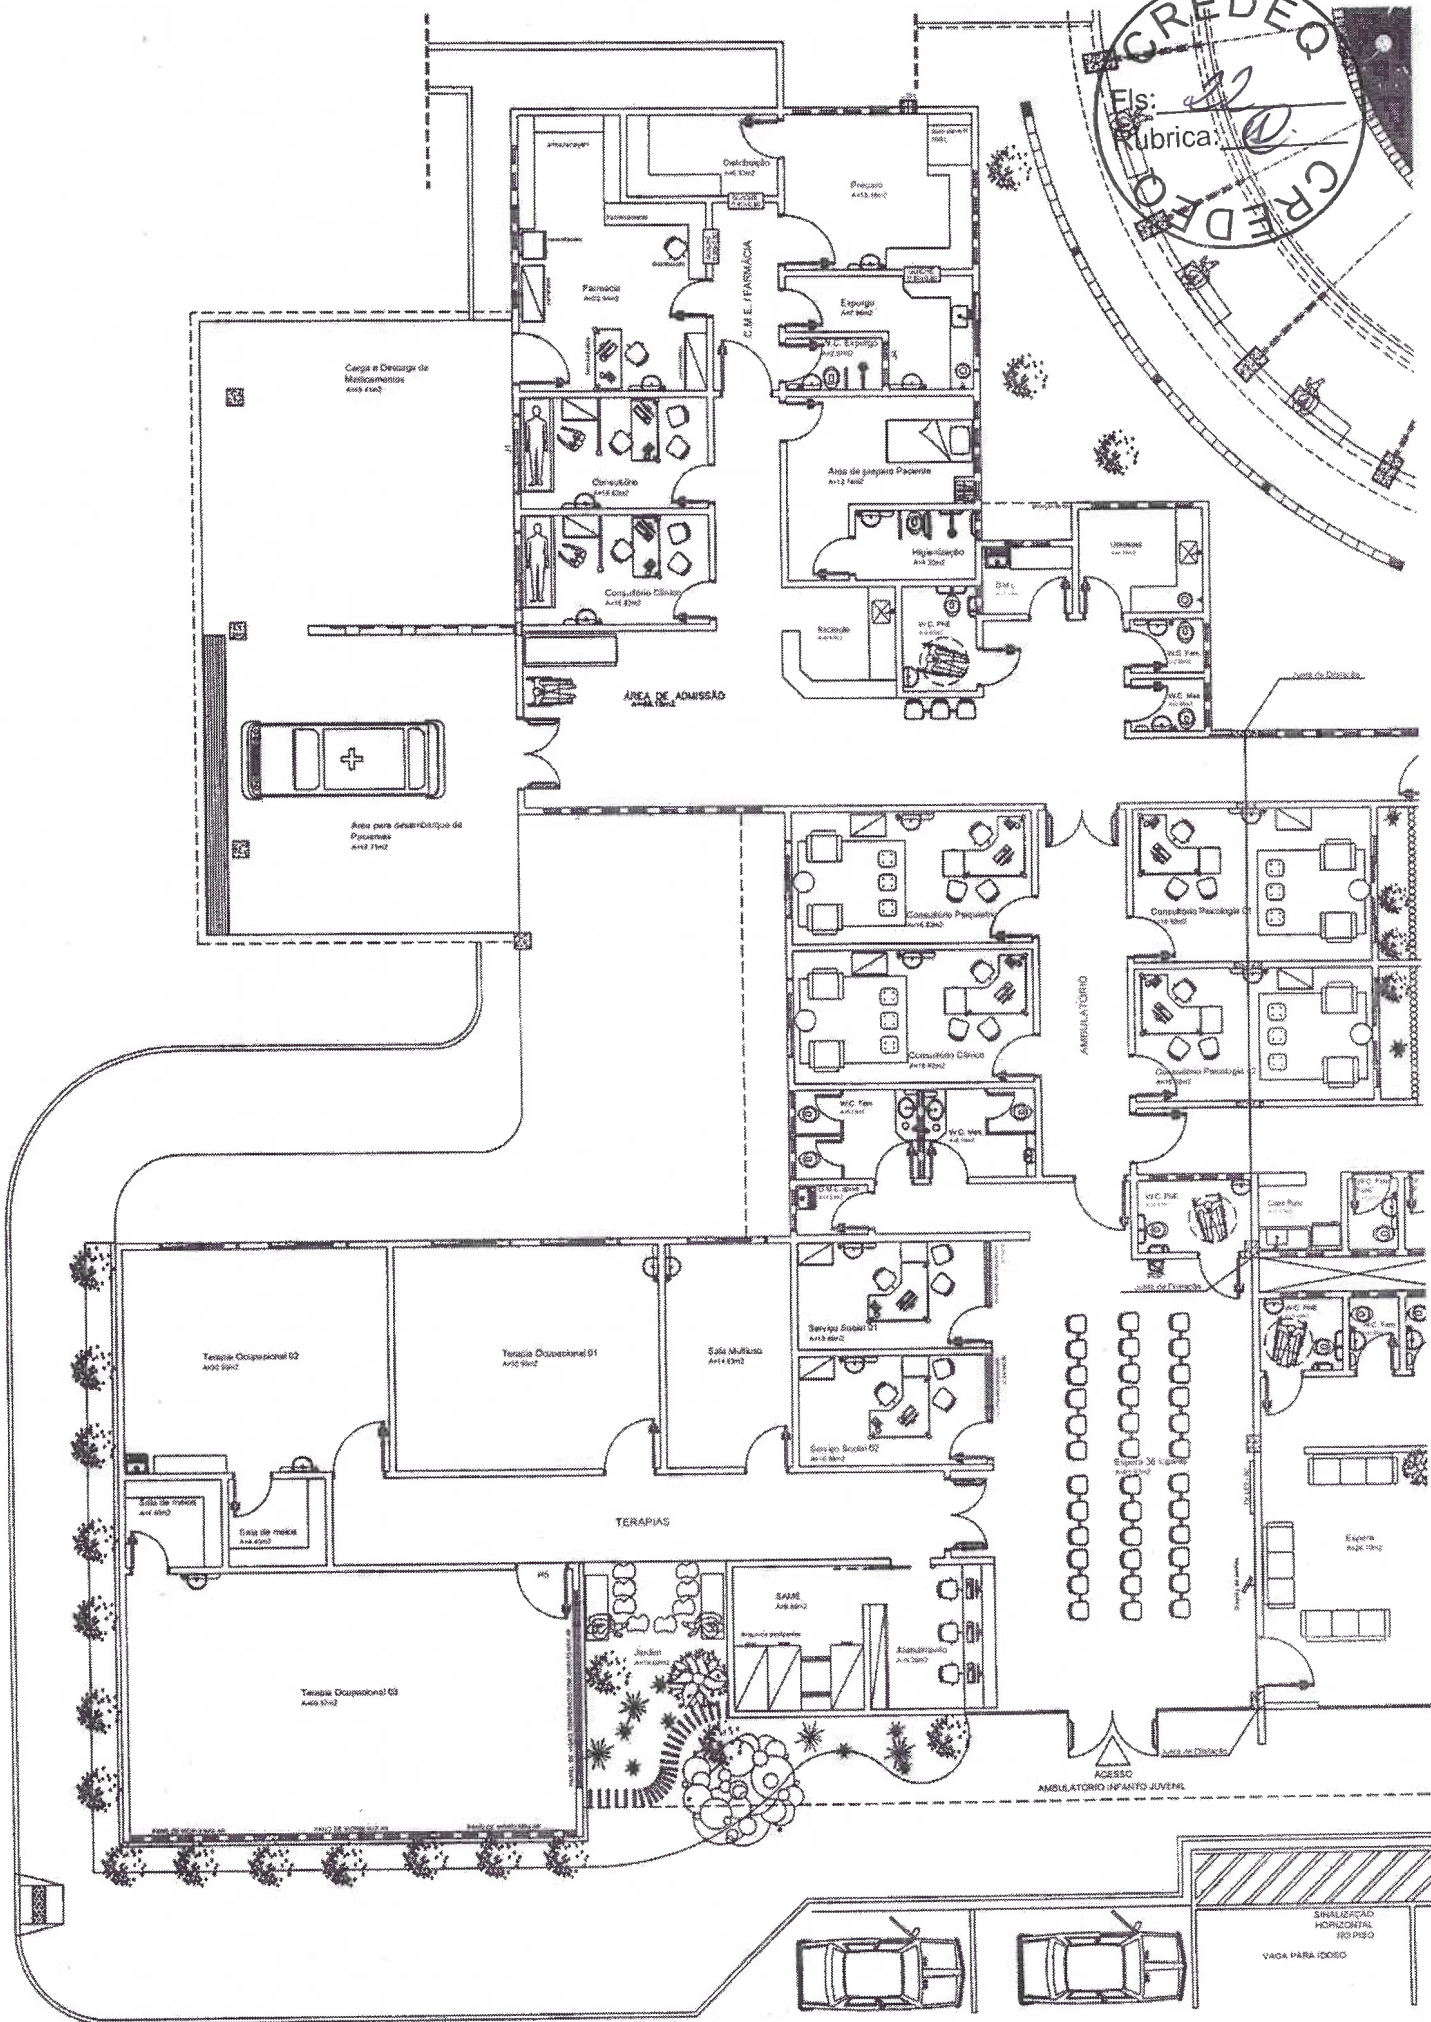
Setor A - Ambulatório Infante Juvenil – Térreo (à esquerda da Entrada Social)

Fechadura ok. Ar condicionado funcionando e testado. Esquadria regulada. Pia ok. Uma luminária com lâmpada queimada e solta. Caixa sifonada limpa. Sifão pingando. Costura de trincas no canto superior e inferior da janela ainda bem perceptíveis. Sala de depósito interna (sala de meios) com iluminação fraca.

exposição para a fachada. Sala totalmente devassada e dependente de ar condicionado para funcionamento. Os vidros foram vedados na parte rente ao piso com um perfil de alumínio e rejuntados com silicone de forma a evitar a entrada de água. Sala de depósito interna (sala de meios) com iluminação fraca. Tem um vazamento no pilar atrás da porta que já estragou a pintura. Luminária com fita crepe.

Nota-se que todo o forro de gesso desta ala foi feito por outra empresa, pois todo ele possui tabica ao contrário do restante do conjunto deste prédio. Provavelmente as demais áreas sem tabica e sem dilatação acompanhando a dilatação da alvenaria, terão trincas oportunamente.

Fechadura, torneira, descarga funcionando. Sifão sem vazamento. Fechadura, luminária ok. Esquadria regulada. Bancada de inox ok.

Fechadura ok. Esquadria regulada. Parede para o banheiro toda com a pintura mal retocada. Visíveis sinais de vazamento com correções, mas não temos como identificar se vazamentos estão sanados ou não.

Fechadura, luminária ok. Precisamos verificar se as tomadas tem circuito separado pois a autoclave tem alta amperagem. Sinal de goteira/vazamento no teto. Esquadria regulada.
